OKD, a.s. Důl Karviná

Monitorovací systém vrtů pro sledování vlivu dobývání
v 11. kře závodu ČSA v k.ú. Dětmorovice

Režimové pozorování

Ostrava, říjen 2014

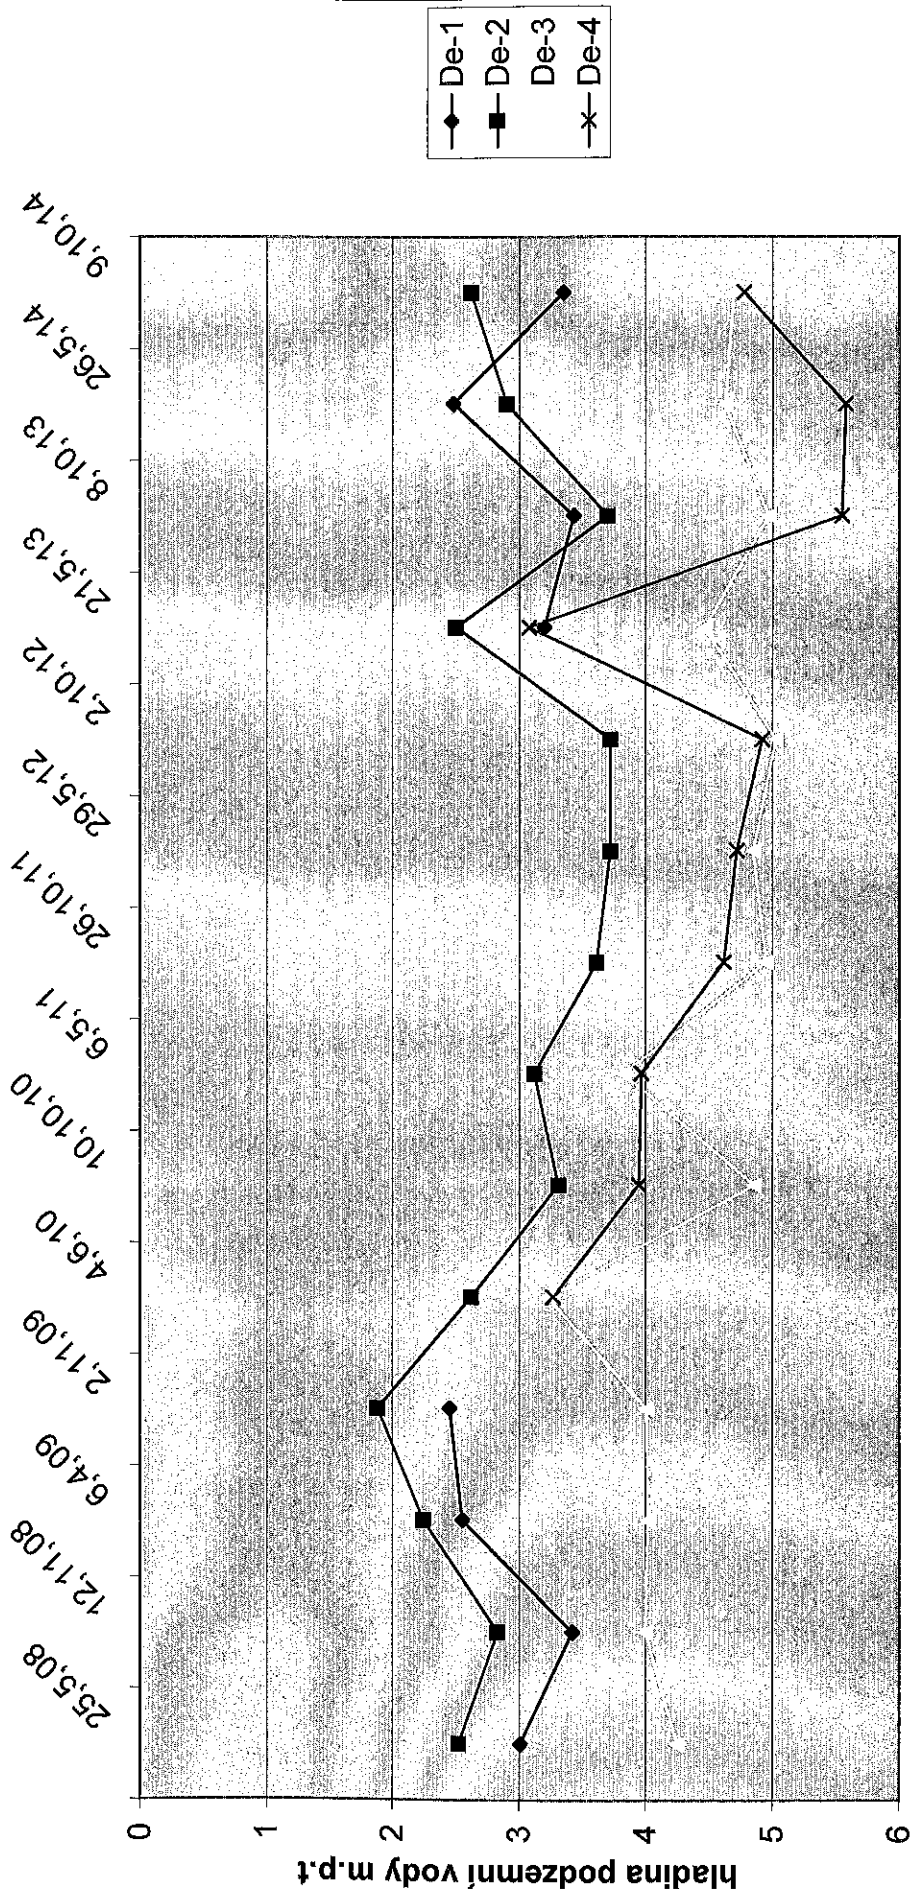
Dětmarovice monitoring

Odvodnění dané oblasti je představováno Karvinským potokem a řekou Olší, které na rozdíl od oblasti Špluchova mají příznivější spádové poměry umožňující odvod srážkových i podzemních vod. Úroveň hladiny v těchto vrtech je závislá na stavu podzemních vod v hlavní terase řeky Olše a Karvinského potoka. U vrtu De-2 a De-4 jsou hladiny (zvýšené) v důsledku déle trvajících vydatných srážek.
